דגם נבדק: מכלול אטימה המיועד לאיטום מעברי צנרת במקלטים ומרחבים מוגנים.

**מהות הבדיקה**

על פי בקשת המזמין, בדיקת אטימות האטם בלחץ גז הליום כנדרש בסעיף 2.2 "מפרט לאיטום מעברי צנרת באמצעות מערכת אטמים מודולאריים מעוצבים" של פיקוד העורף מאוקטובר 2011.

תעודת בדיקה מס' 9313208445/1

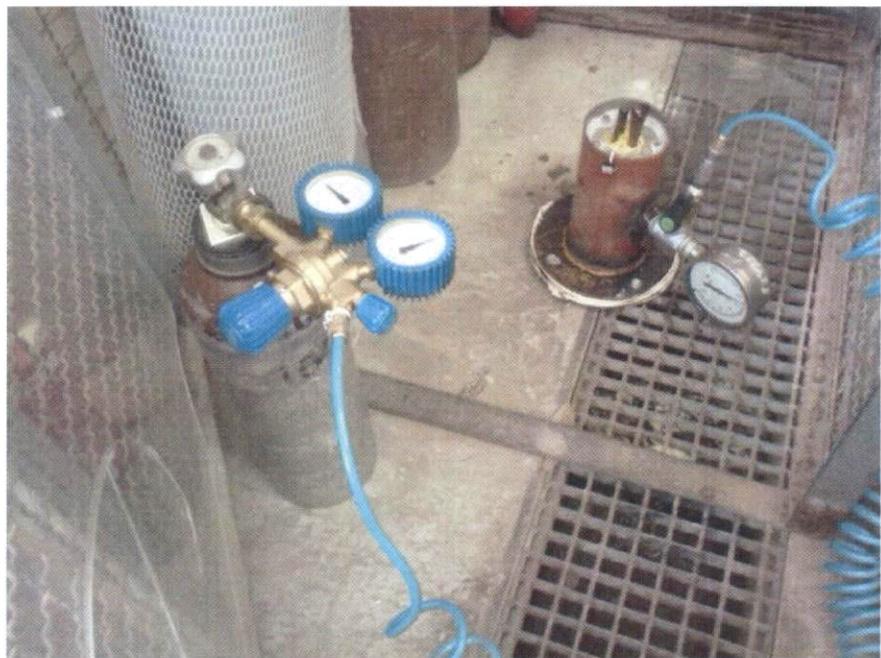
המכלול מורכב ומחובר למיכל גז הליום:

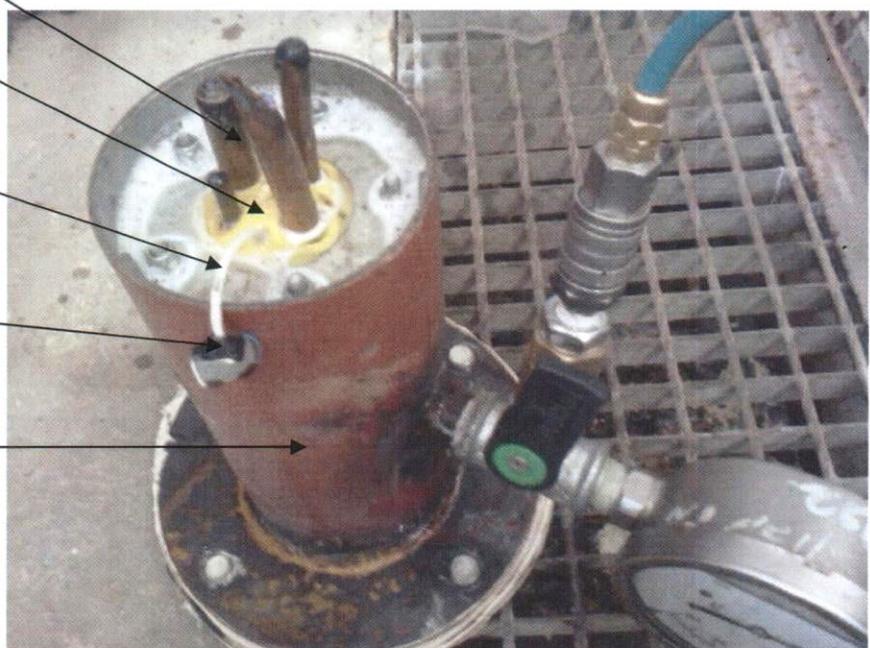
- 3.1. לאחר 24 שעות בלחץ של 2.5 בר (גז הליום) נרשמה ירידה של כ- 0.3 בר בלחץ הבדיקה.
- 3.2. נצפתה דליפה בקצה כבל החשמל העובר באטם. הדליפה נבעה ממעבר גז דרך הכבל ולא מאזור מגעו עם האטם.

צנרת נחושת (מזגן)

אטם (בצבע צהוב)

כבל חשמל

בנקודה זו נצפתה דליפה

צינור פלדה בו הותקן מכלול האטם
