**פרטי ההזמנה**

<p>דגם נבדק: מכלול אטימה המיועד לאיטום מעברי צנרת במקלטים ומרחבים מוגנים.</p>
-------------------------------------------------------------------------------

<p>על פי בקשת המזמין, בדיקת אטימות האטם בלחץ אוויר (3.5 בר) למשך 24 שעות וכן בדיקת אטימות האטם בלחץ הליום (7.5 בר) למשך 30 דקות כנדרש בסעיף 2.2 "מפרט לאיטום מעברי צנרת באמצעות מערכת אטמים מודולאריים מעוצבים" של פיקוד העורף מאוקטובר 2011.</p>
---------------------------------------------------------------------------------------------------------------------------------------------------------------------------------------------------------------------------------------------------

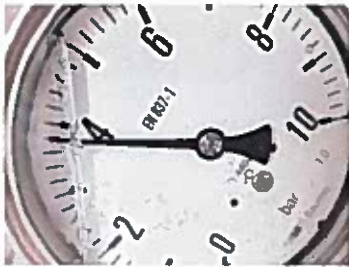
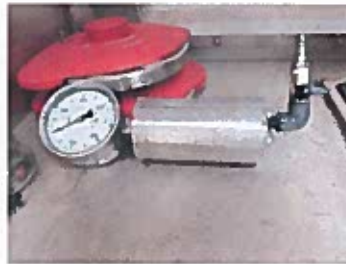
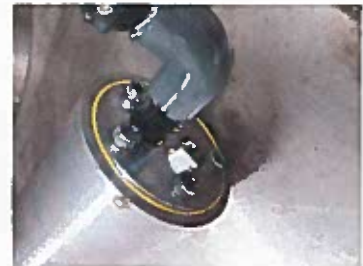
3.1. המכלול הנבדק בלחץ של 3.5 בר (אוויר) למשך 24 שעות. לא נצפתה דליפה מהמכלול.

המכלול מורכב בצינור המדמה מעבר צנרת תשתיות:

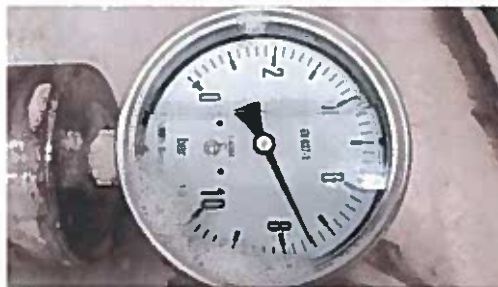
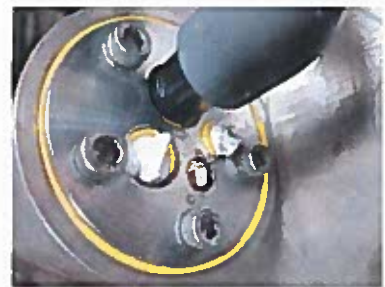
3.2. המכלול הנבדק בלחץ של 7.5 בר (הליום) למשך 30 דקות. לא נצפתה דליפה מהמכלול.
